restauro  
ARCHITETTONICO

Basilica di LORETO

SANTUARIO PONTIFICIO  
DELLA SANTA CASA DI LORETO

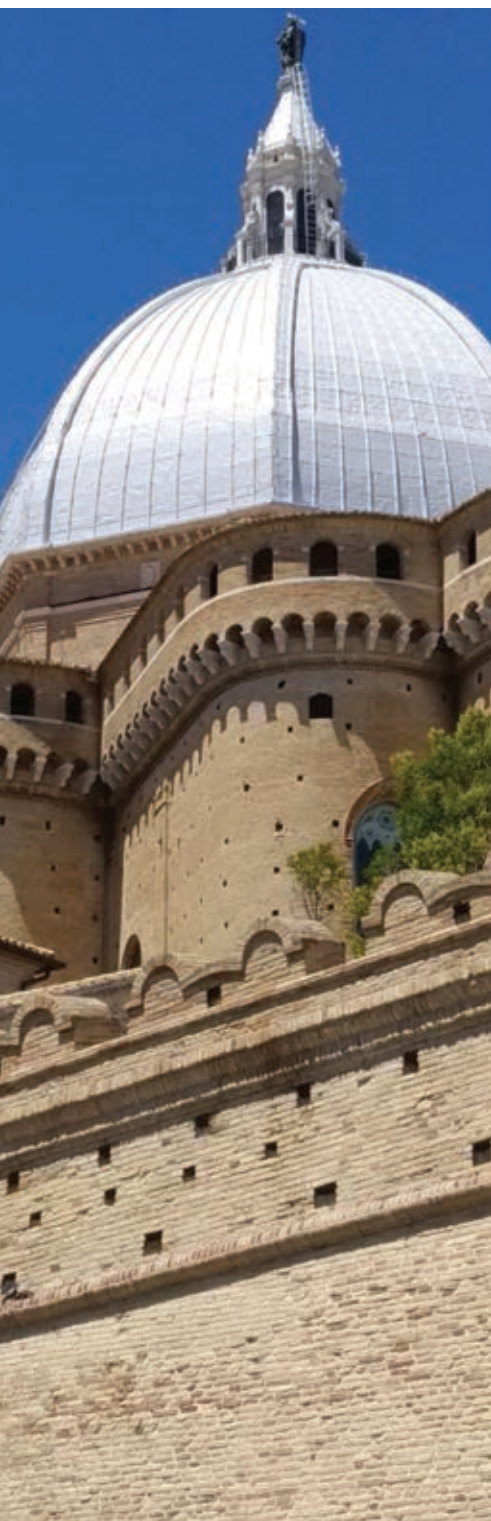
Nel corso della progettazione è stata posta particolare attenzione al rilievo utilizzando tecnologie innovative e integrate tra loro (Laser scanner all'interno, impostato

con precisione pari a mm. 6 a 10 metri di distanza dal centro di scansione e rilievo fotogrammetrico con utilizzo di drone FlyNovex all'esterno.), quindi alla comprensione dell'esatto stato di conservazione a livello strutturale, raccogliendo dati sui quadri fessurativi e deformativi presenti, e sulla caratterizzazione dei materiali costitutivi non strutturali, quali tinteggiature, intonaci, decorazioni dipinte, elementi in stucco, finiture dorate, per l'individuazione delle patologie di degrado presenti, di tipo chimico e fisico, ricorrendo anche a indagini e prove non distruttive ad esami di laboratorio.

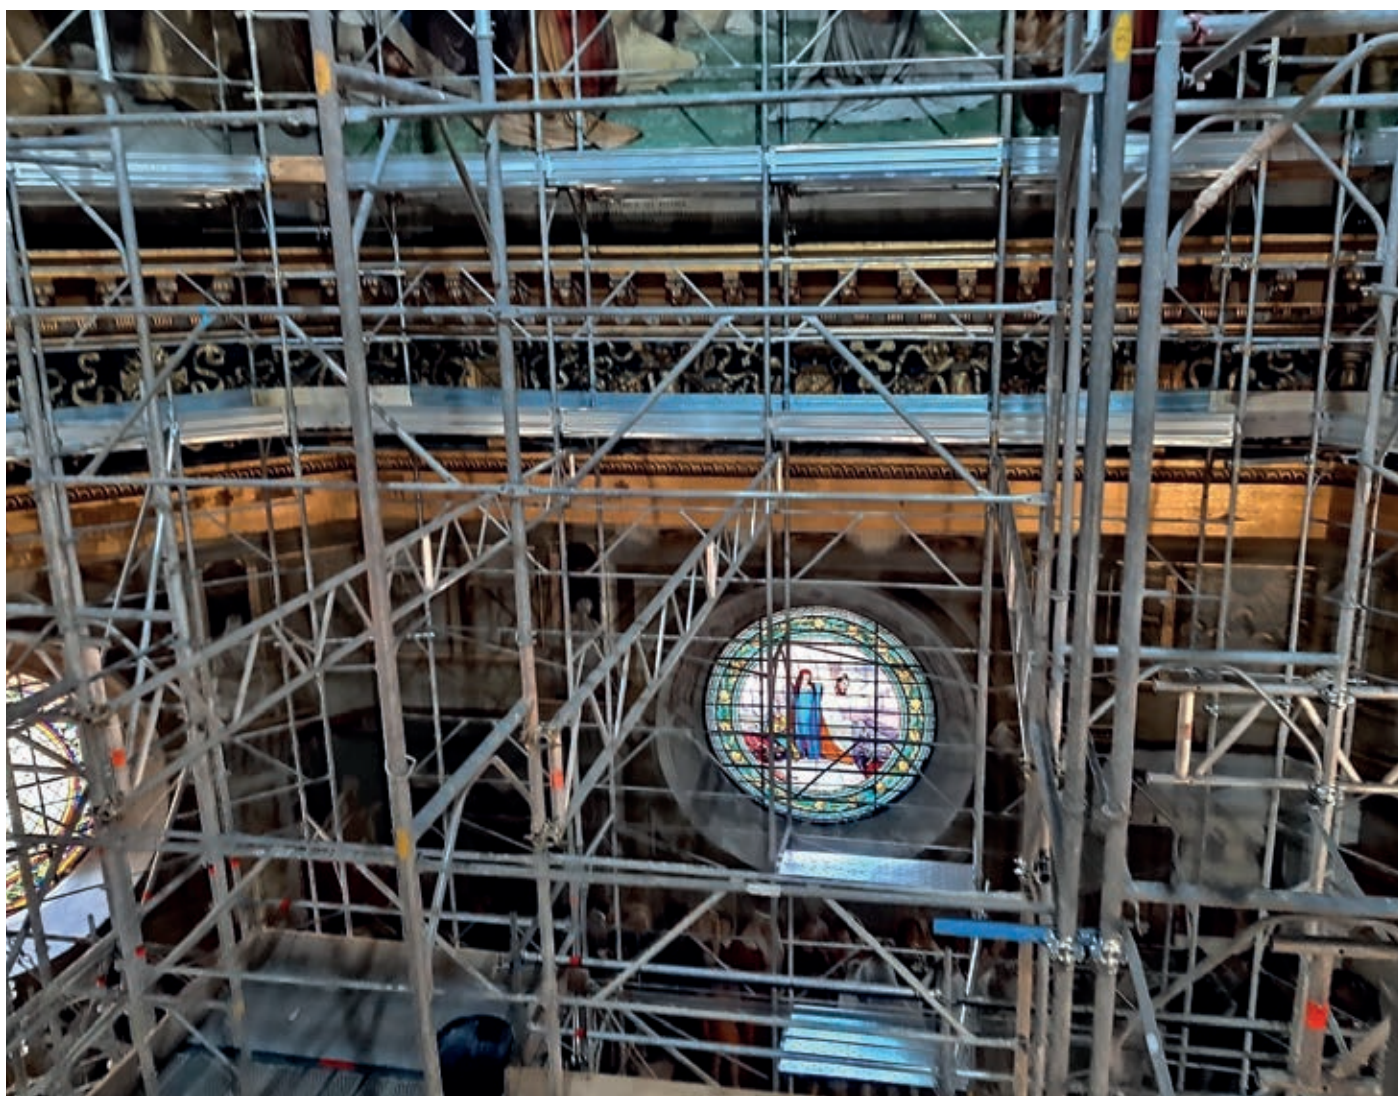
I dati di progetto sono stati integrati con un'ulteriore fase di approfondimenti conoscitivi, indagini e analisi chimico-fisiche di laboratorio, condotte dai tecnici e restau-

ratori dell'Impresa, finalizzati alla caratterizzazione qualitativa delle superfici ed alla comparazione delle stratificazioni, particolarmente importanti anche per la ricerca di una riqualificazione materica e visiva dell'insieme.

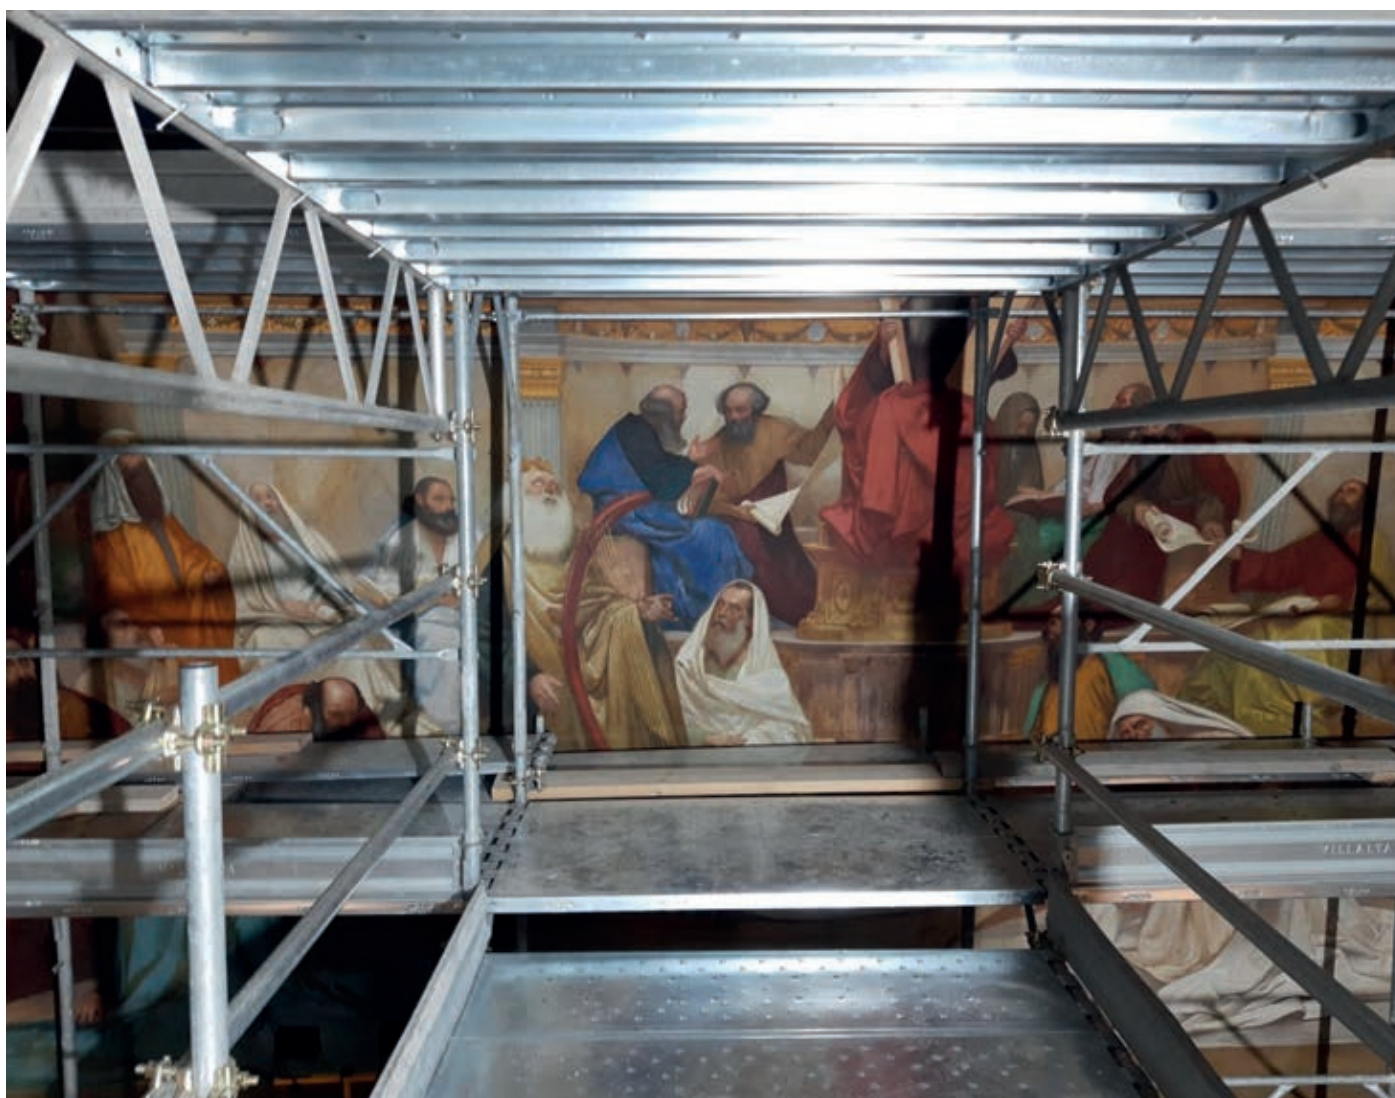
- rimozione di depositi superficiali incoerenti (quali terriccio, polveri, etc.) a secco con pennellesse e piccoli aspiratori;

- rimozione di depositi superficiali parzialmente coerenti (polvere grassa) o parzialmente aderenti (terriccio e guano animale), con acqua, pennelli di martora, spugne, spazzolini morbidi, irroratori per depositi parzialmente aderenti;
- ristabilimento della coesione degli intonaci di supporto del dipinto, nei casi di disgregazione - polverizzazione, mediante impregnazione con pennelli, siringhe, pipette, etc. con resina acrilica in emulsione, in soluzione o micro-emulsione a bassa concentrazione, o silicato di etile;
- ristabilimento della coesione della pellicola pittorica, nei casi di disgregazione - polverizzazione, mediante applicazione di prodotto consolidante, con micro-emulsione acrilica o altro prodotto idoneo applicata a spruzzo o a pennello con carta giapponese e successiva pressione a spatola;

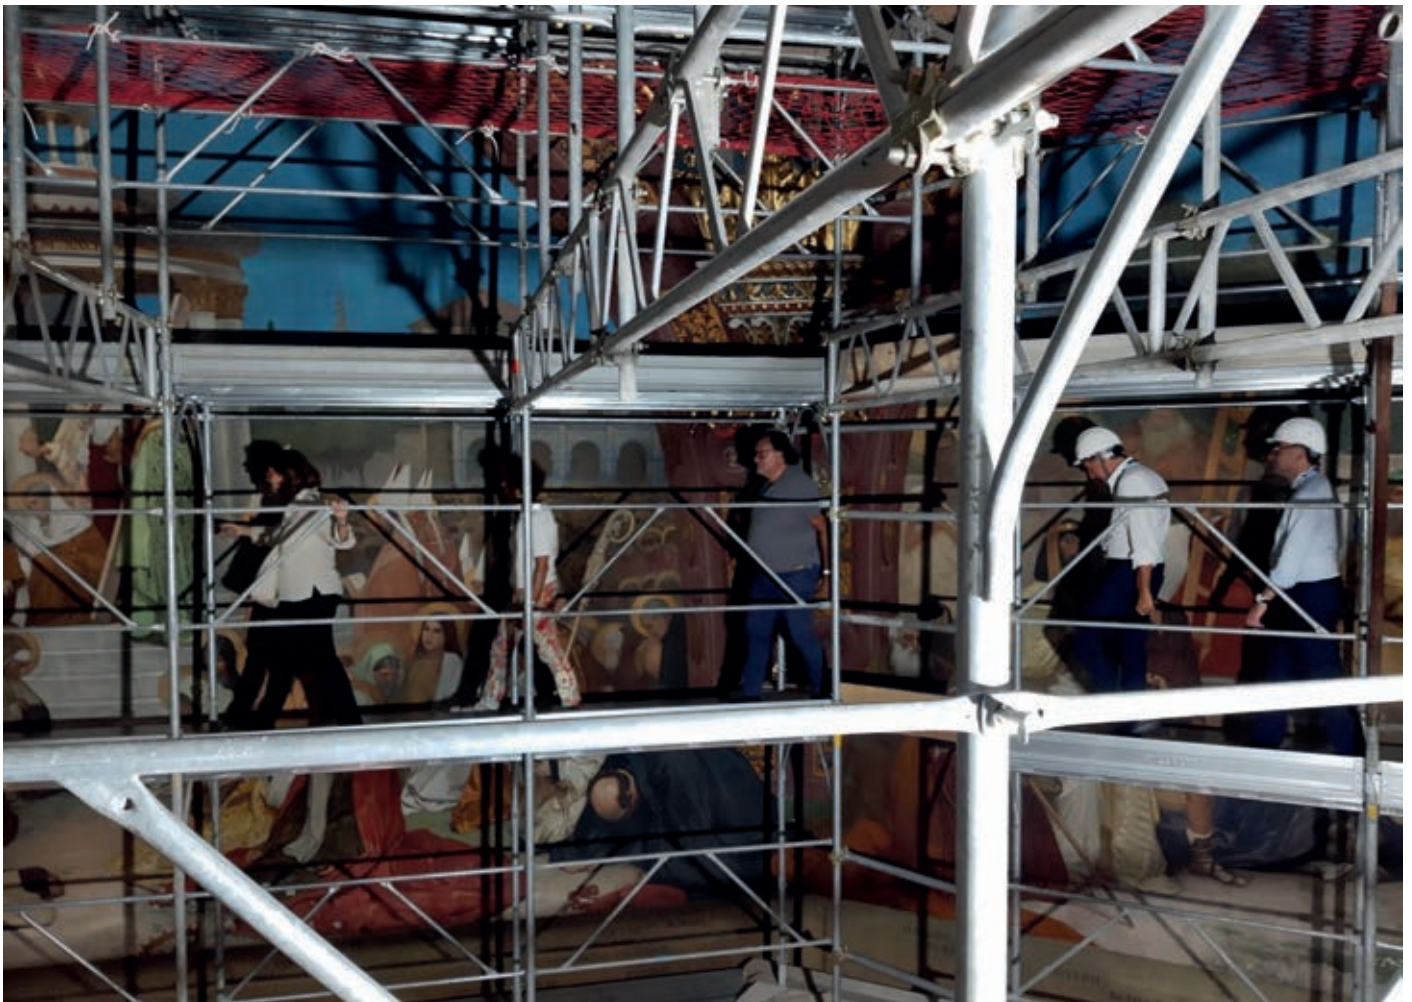
- stuccatura di fessurazioni, fratturazioni e cadute degli strati d'intonaco, l'applicazione di due o più strati d'intonaco, successiva pulitura e revisione cromatica dei bordi;
- reintegrazione mimetica ad acquarello delle lacune stuccate a livello;
- reintegrazione pittorica di lacune, abrasioni o discontinuità cromatiche degli strati di finitura, al fine di restituire unità di lettura all'opera, con tecnica riconoscibile (tratteggiato o puntinato) per raggiungere le tonalità originali;
- ripristino della doratura in presenza di cadute e abrasioni, su stucchi dorati, mediante applicazione di oro in foglia con uso di mordente;
- protezione superficiale mediante applicazione di resina acrilica in soluzione a bassa percentuale.

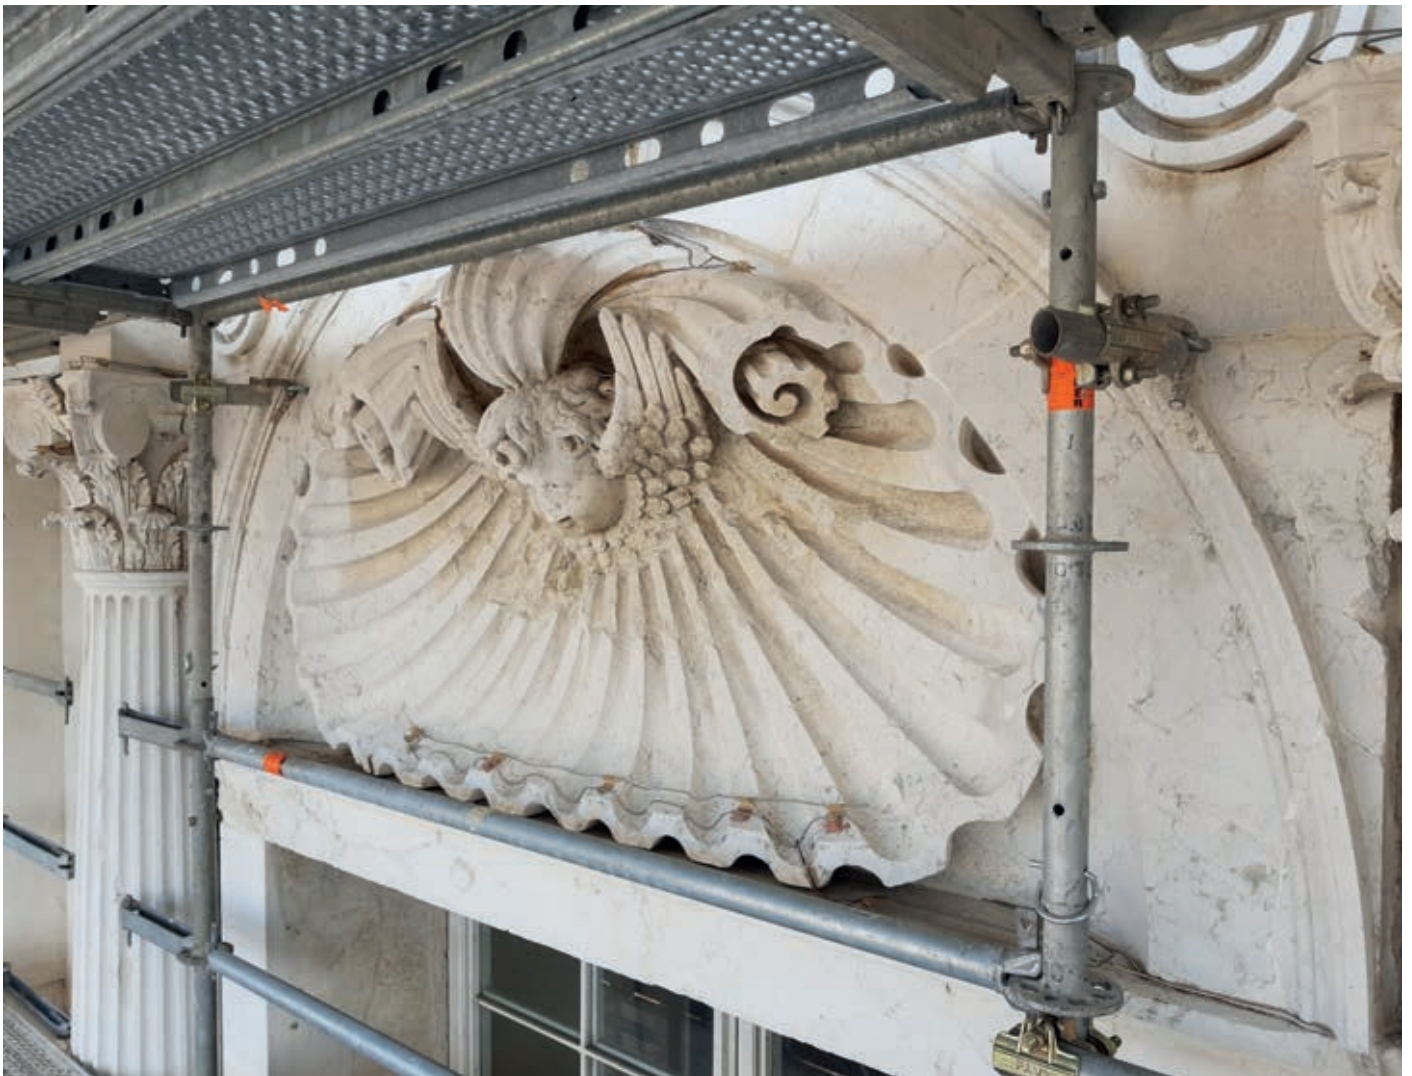
Dopo il trattamento biocida, la rimozione delle patine biologiche e delle macchie di ossidi di piombo, si è spazzolata l'intera superficie liscia con spazzole e nebulizzatore e con spazzolini tutta la superficie decorata, al fine di rimuovere da una parte tutti i depositi superficiali incoerenti, parzialmente aderenti e coerenti, e dall'altra di

verificare la presenza insidiosa di scaglie a rischio di caduta, purtroppo molto diffuse anche nelle zone finemente lavorate.

A questo punto, sono state prese in esame le scaglie, una ad una. Si premette che la pietra d'Istria è una roccia calcarea di origine sedimentaria piuttosto compatta ma che per sua costituzione geologica possiede dei piani di discontinuità che la rendono soggetta ad una forma di degrado a scaglie. In alcuni blocchi la pietra era più compatta e quindi più resistente, in altri aveva una maggiore presenza di argilla che la rendeva più fragile all'usura del tempo. La morfologia dei piani di discontinuità dai profili seghettati, costituisce un ingresso privilegiato dell'acqua con conseguente corrosione e, a seguire, colonizzazione da parte dei biodeteriogeni. Varia era la tipologia del degrado riscontrata. Moltissimi frammenti, anche di discrete dimensioni, si sono staccati durante i trattamenti con biocida e di pulitura già descritti, perché già completamente distaccati e a rischio di caduta. Spesso bastava un leggero urto o passaggio del pennello perché cadessero. Significative del degrado sono le foto inserite.

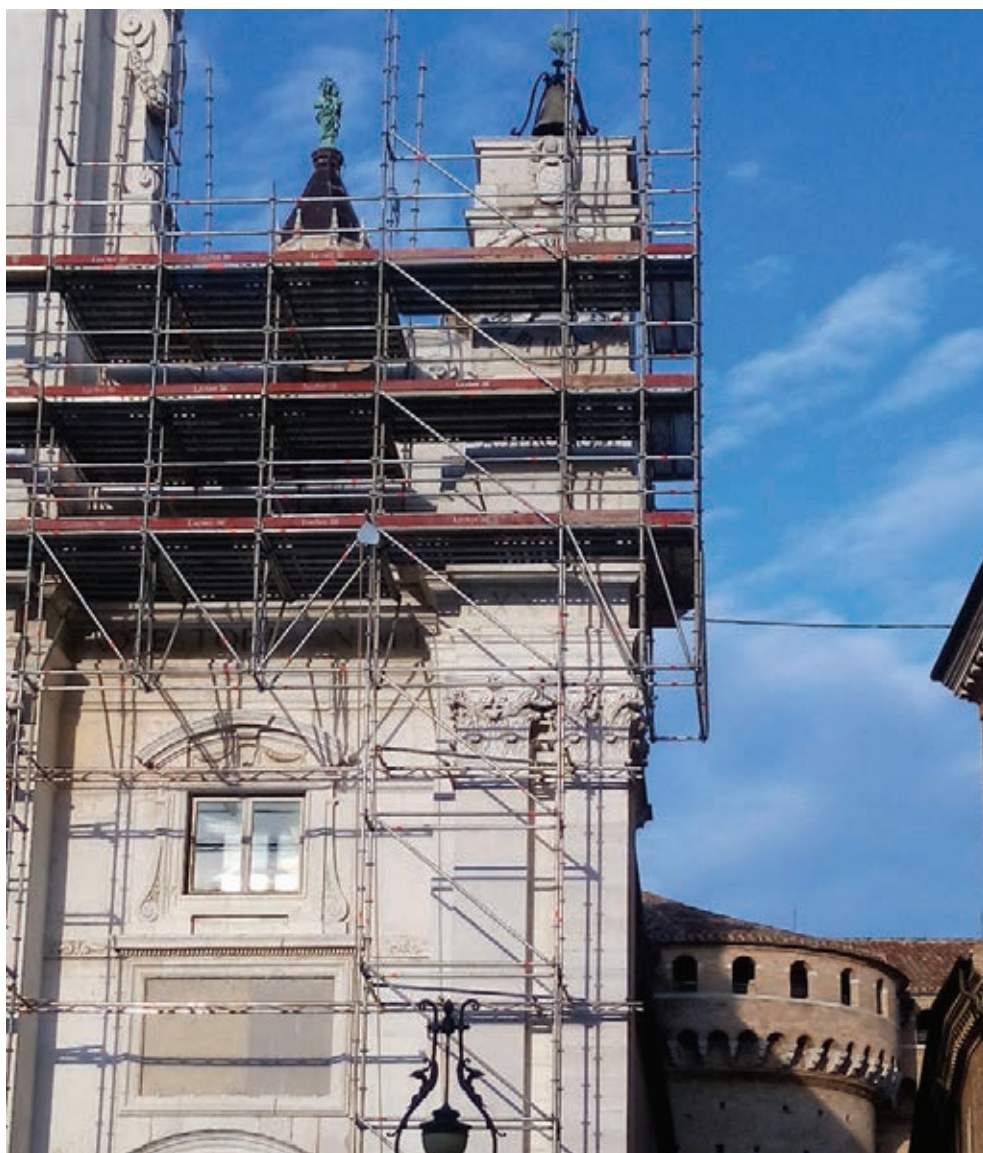
La profonda lesione evidenziata nella è stata consolidata mediante resina epossidica bicomponente UHU Plus ed infine stuccata per garantire la sigillatura dagli agenti esterni.

Il consolidamento superficiale ha riguardato l'intera facciata superiore ed è stato eseguito con silicato di etile **Estel 1000** di CTS nelle parti di maggior pregio e con microemulsione acrilica con **Acril ME** a bassa concentrazione sulla rimanente superficie.

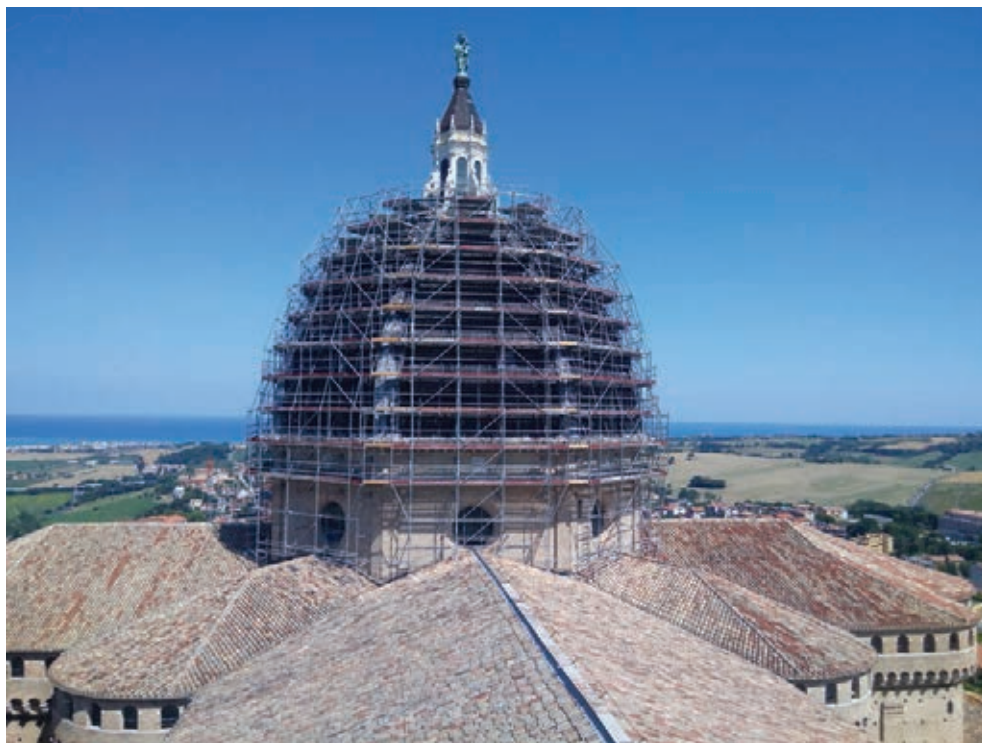
- pulitura delle lastre in piombo per l'intera superficie della cupola e del cupolino della lanterna, utilizzando un sistema a bassa pressione sistema Jos;
- rimozione dello strato di ossidazione, materiali estranei, ecc., presente sia in superficie, che in profondità sui fogli in piombo anche mediante eventuale successiva applicazione manuale localizzata di "impacchi basici",
- Lavaggio della superficie con acqua deionizzata a 40 gr, al fine di eliminare le tracce dei materiali impiegati nelle operazioni di cui sopra
- eventuale ulteriore rifinitura della superficie sagomata, mediante utilizzo di spazzole ruotanti di setola animale. È compresa la
- stuccatura e sigillatura di tutti i fori di chiodi da non riutilizzare e delle fessurazioni e tagli presenti nelle lastre, utilizzando resina epossidica bicomponente, caricata con filler di quarzo o malta adeguata premiscelata,

- trattamento inibitore delle lastre in piombo soggette a processi di corrosione al fine di formare composti stabili sulla superficie, mediante l'utilizzo di benzotriazolo, con concentrazione d'impiego tra il 2 e il 3%, in soluzione a base solvente quale alcol etilico, acetone, acetato di etile, diluente Nitro antinebbia.

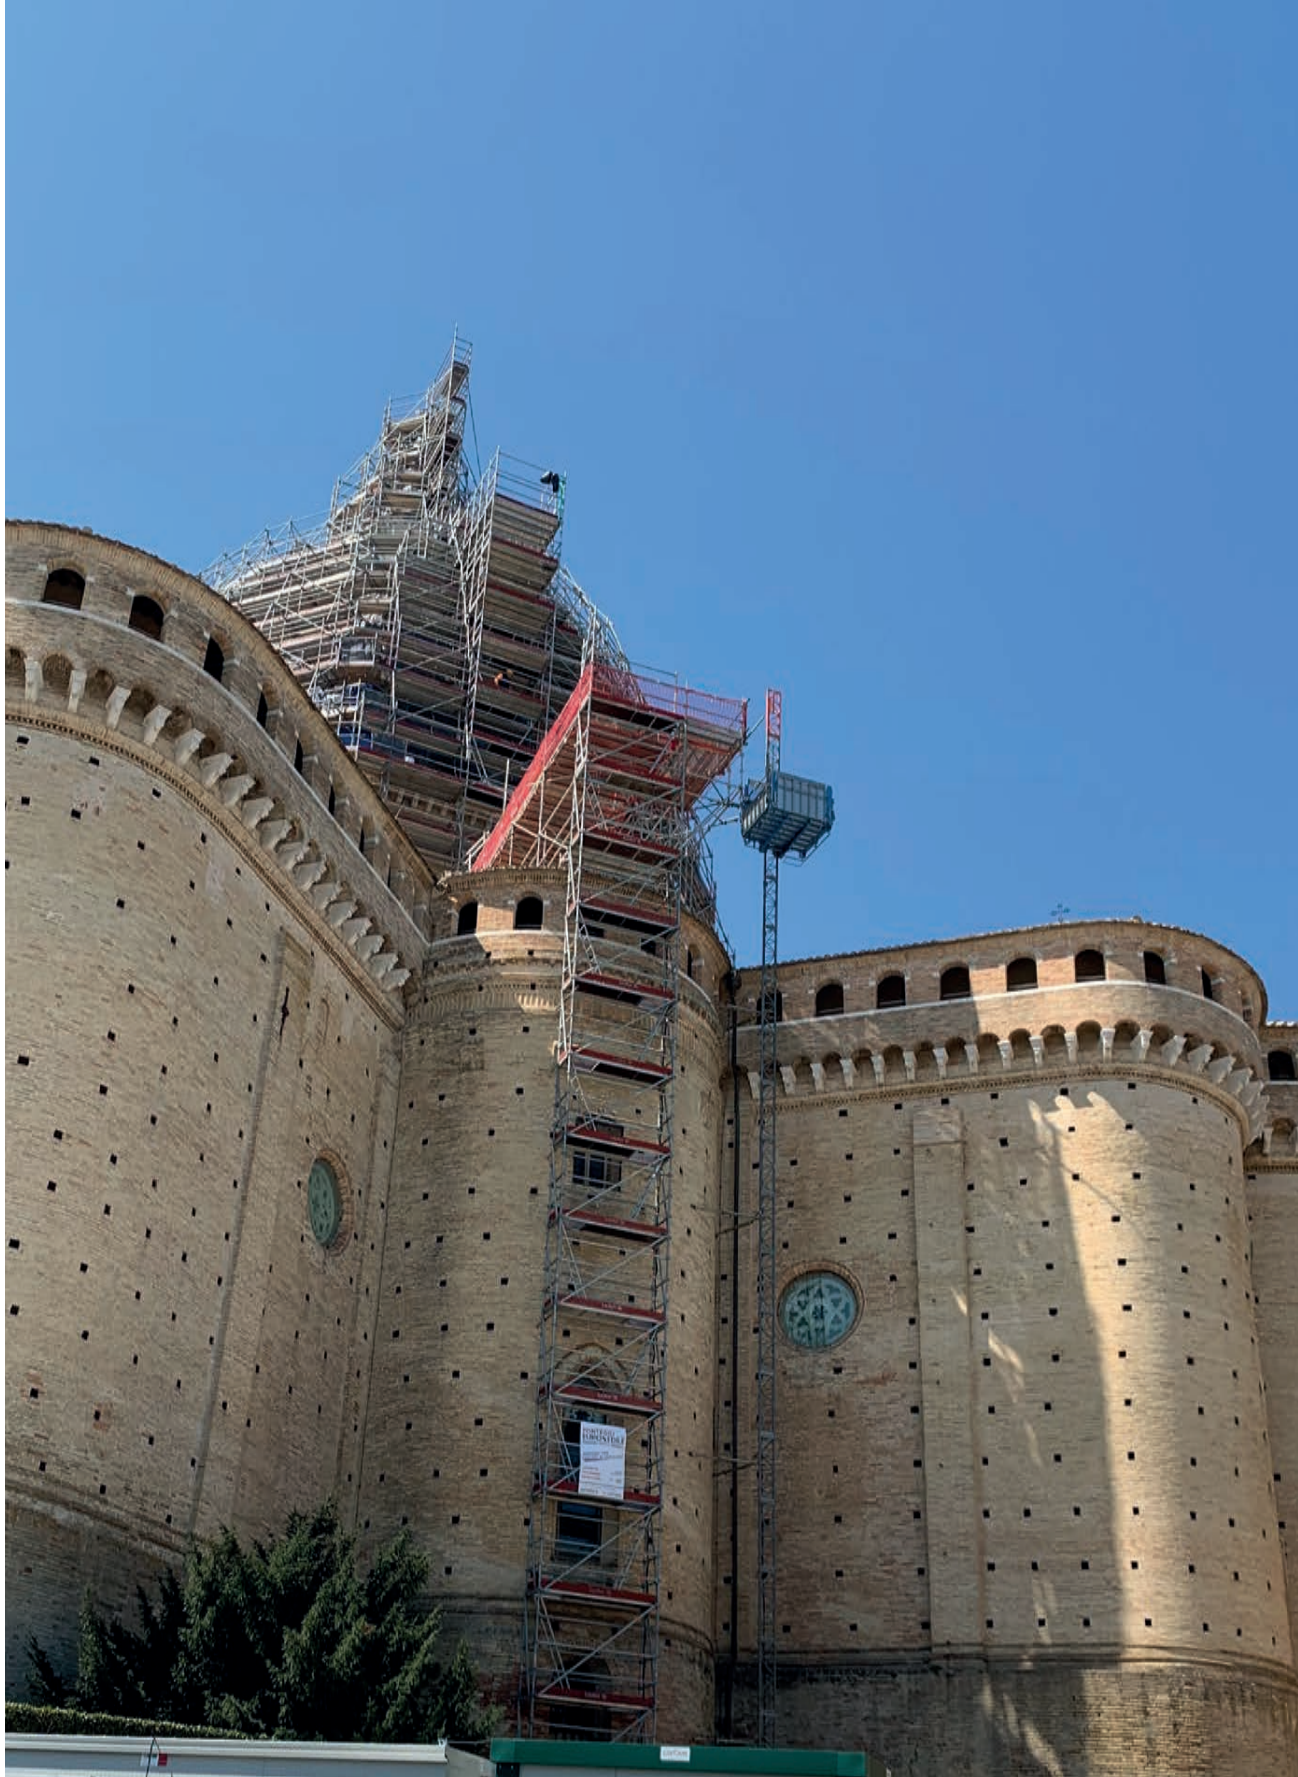
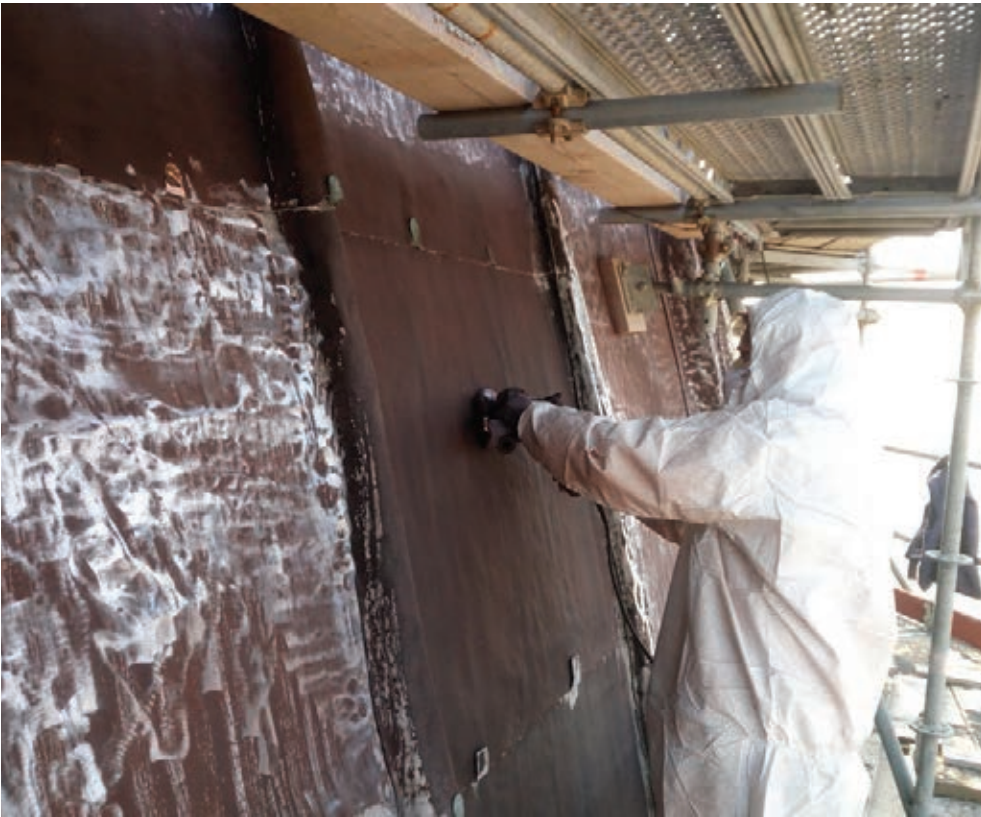
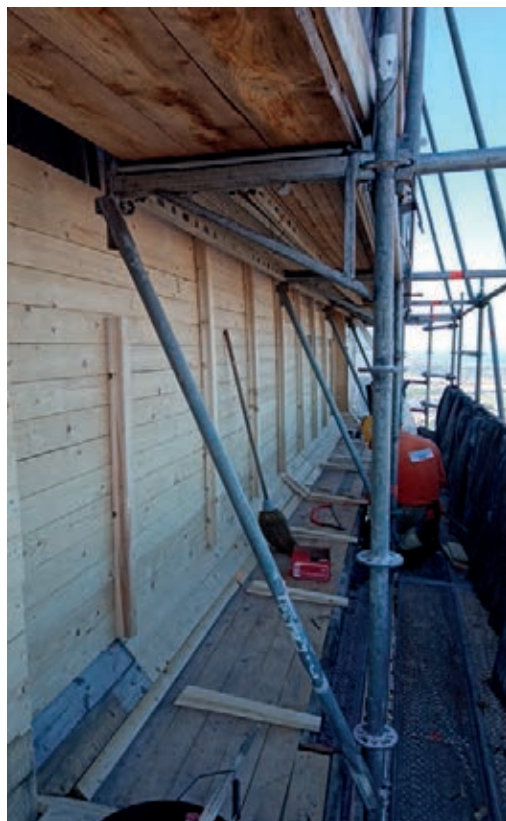
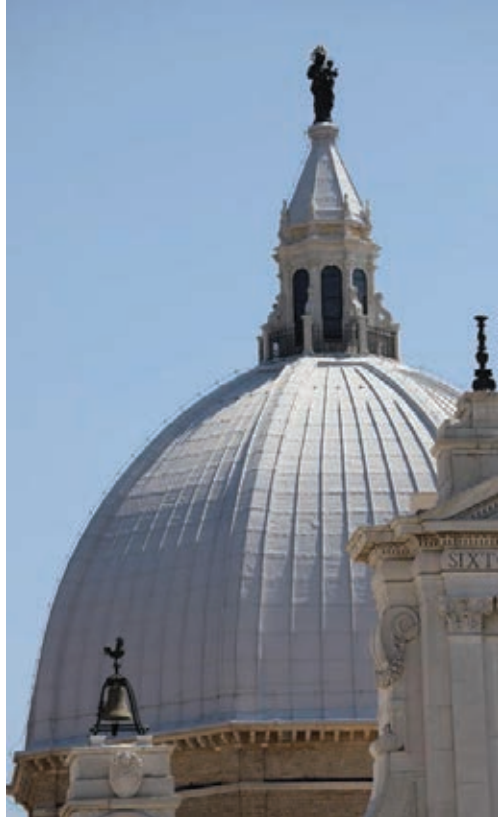
- smontaggio delle lastre in piombo fortemente degradate e sostituzione con nuove lastre, sempre in piombo dello spessore di mm 3;
- verifica e sostituzione delle reggette in rame non più efficienti, con manufatti sempre in rame di stesso spessore, forma e dimensioni, utilizzando nuove viti in acciaio inox, categoria A4;

- verifica e sostituzione/integrazione della sottostante struttura in legno ammalorata, costituita da tavolato e megatelli in legno larice;
- risanamento di manufatti in legno degradati, mediante l'applicazione di soluzione di resine acriliche in acetone;

- trattamento delle parti in legno con prodotti antimuffa e antitarlo, tipo xilamon;
- restauro dei parapetti in ferro battuto della base della lanterna, mediante interventi di pulitura e protezione.
